Raport z Prób Doczyszczania i Renowacji Posadzek

Obiekt: Garaże podziemne budynku apartamentowca i biurowca

Lokalizacja: ul. Janosika

Data: 9 października 2024

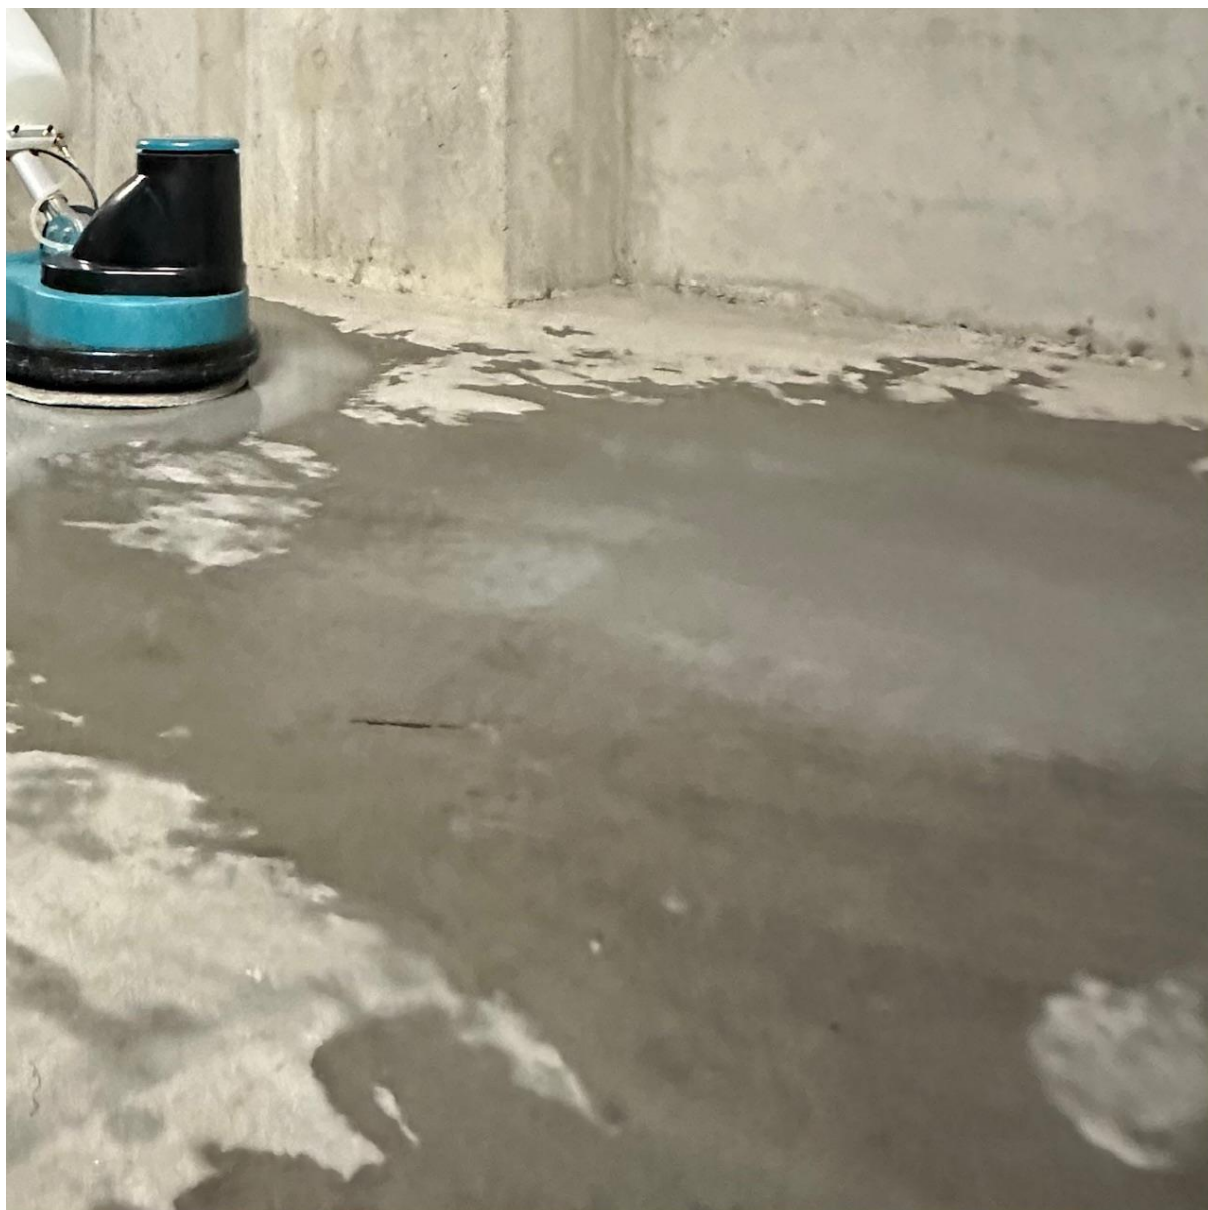
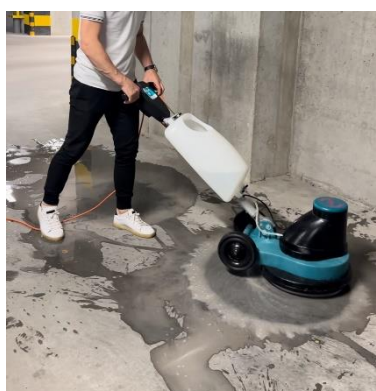
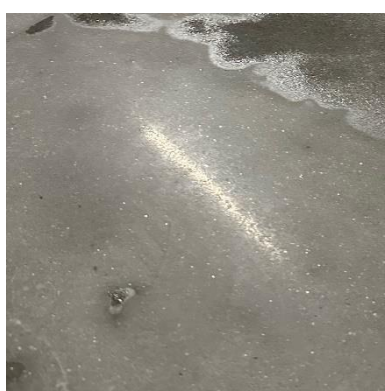
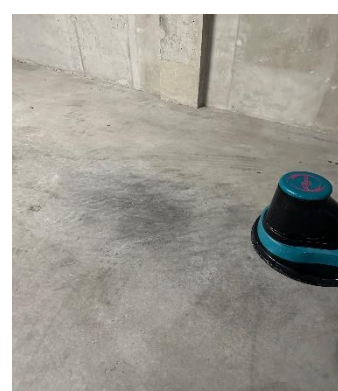
2. Budynek Biurowca

Betonowa posadzka eksploatowana od 5 lat.

- Zabrudzenia po wjeżdżających pojazdach (ślady gumy, zanieczyszczenia komunikacyjne).
- Nadmierne zużycie powierzchni betonu spowodowane kwarcem wcieranym w posadzkę przez opony.

- Zastosowano krążki żywiczne z dodatkiem diamentu przeznaczone do betonu w krokach 1-2-3, co pozwoliło na skuteczne wygładzenie powierzchni.
- Doczyszczanie codzienne wykonano za pomocą padu o gradacji 3000 oraz środków chemicznych o pH zasadowym, co poprawiło wygląd i czystość posadzki.

- Uzyskano efekt zmniejszenia chropowatości betonu, przy jednoczesnym zachowaniu właściwości antypoślizgowych, co zabezpiecza powierzchnię przed dalszym zużyciem.
- Przeprowadzone działania zmniejszyły konieczność przyszłego remontu lub wymiany nawierzchni.
- Posadzka uzyskała estetyczny efekt satynowy oraz rozjaśnienie powierzchni, co poprawia wizualną atrakcyjność garażu.

- Podobnie jak w budynku apartamentowca, proponujemy stosowanie środków z certyfikatem Ecolabel.
- Użycie automatu do podłóg i szorowarki jednotarczowej (ze zbiornikiem i uchwytem padu) z odpowiednimi wkładami oraz dyskami żywicznymi (gradacje 1-2-3) będzie optymalnym rozwiązaniem w długoterminowej konserwacji posadzki.

- Renowacja powierzchni betonu była skuteczna, zwłaszcza w kontekście ograniczenia dalszego zużycia i poprawy estetyki.
- Stosowanie ekologicznych środków oraz automatycznych rozwiązań do pielęgnacji nawierzchni jest zalecane, co nie tylko poprawi efektywność czyszczenia, ale także przedłuży trwałość powierzchni.
